ELECTROEROSION DE ACEROS PARA HERRAMIENTAS

La importancia de la electroerosión en las técnicas actuales de producción es un hecho indiscutible. El objetivo inicial de la electroerosión fue la mecanización de materiales de alta resistencia. El proceso de mecanización por electroerosión (EDM = Electrical Discharge Machining) comprende todos aquellos procesos en los que la eliminación de material electroconductor se realiza a base de descargas eléctricas en un fluido dieléctrico. La electroerosión consiste en la erosión de material por medio de una serie de descargas eléctricas aisladas y sucesivas. Estas descargas se producen principalmente por chispas con voltajes de más de 20 V en el fluido dieléctrico.

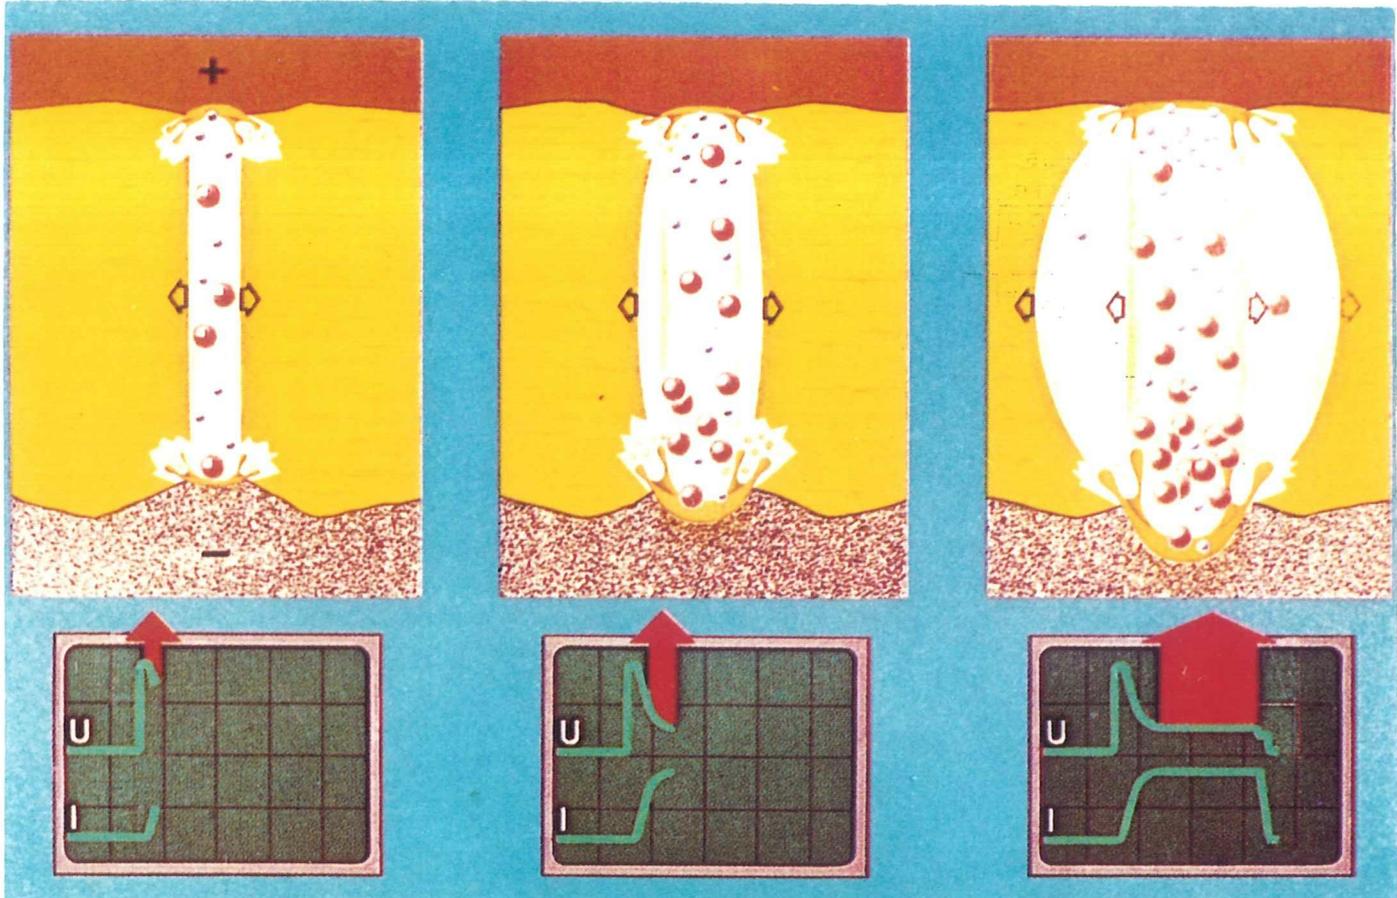
Una rápida sucesión de impulsos eléctricos produce descargas (chispas) entre el útil (electrodo) y la pieza que se procesa. Cada una de estas descargas elimina una pequeña parte del material por fusión y vaporización. Entre la pieza y el útil fluye un líquido aislante y refrigerante (dieléctrico), que además arrastra las partículas extraídas del metal. Este líquido se somete a un tratamiento especial (reciclado) con el fin de ser utilizado continuamente.

Entre el útil y la pieza se crea una tensión eléctrica (fig. 1 - 3 muy ampliada). Súbitamente sobreviene la descarga - la chispa. Partículas con carga eléctrica se proyectan contra la pieza provocando la eliminación de material.

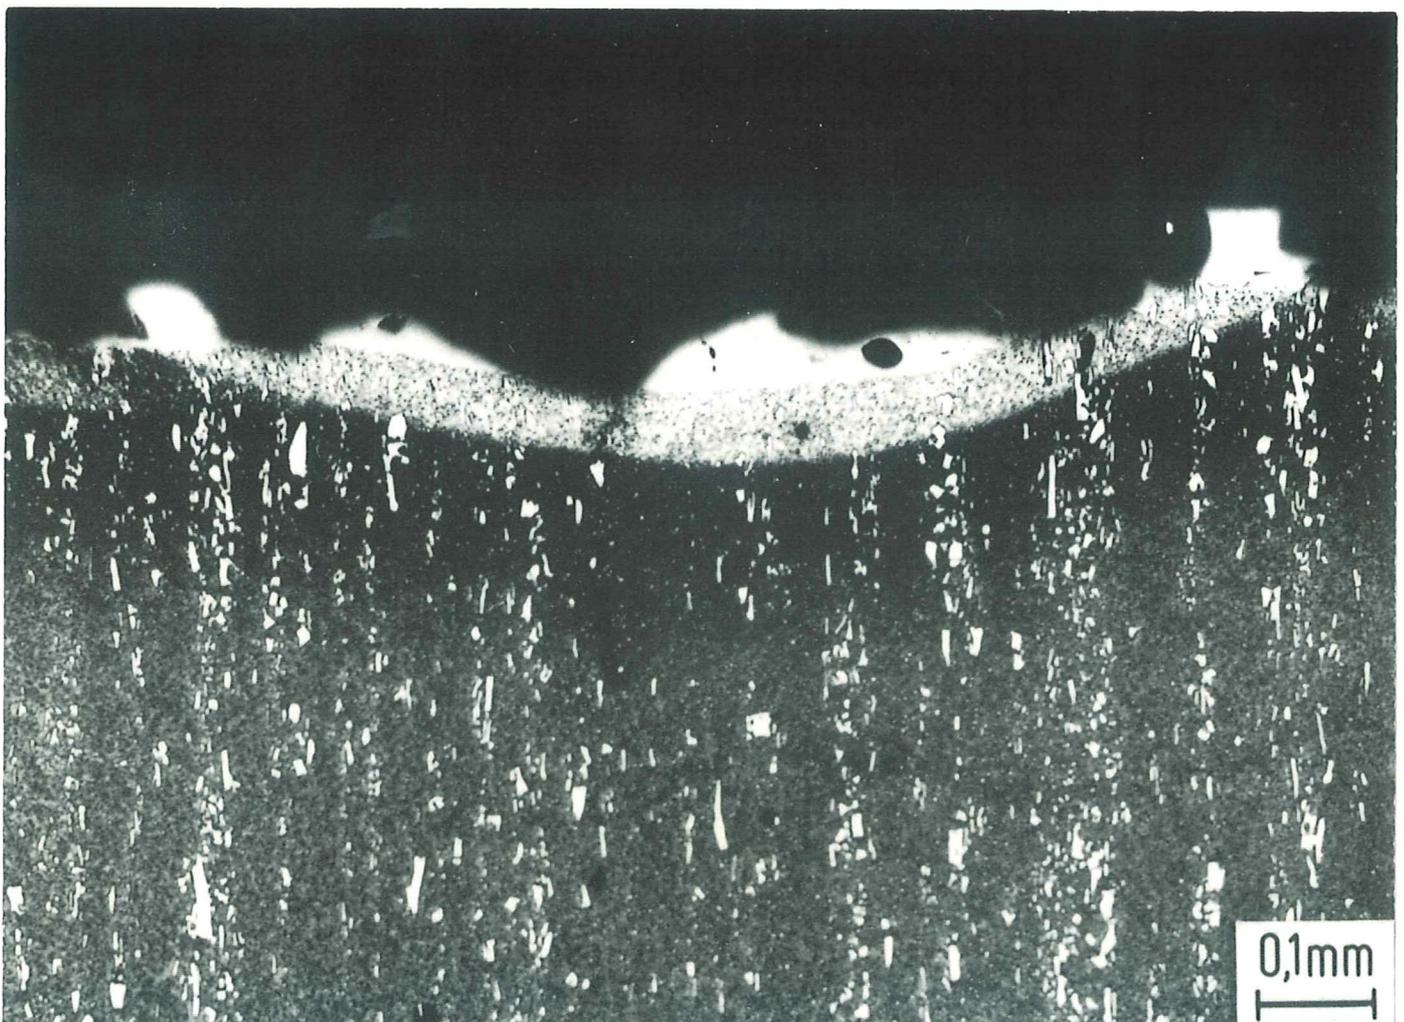
La micrografía muestra una capa externa de color claro, no-corroible, de espesor irregular, que frecuentemente no cubre la totalidad de la zona y que se ha formado por refundición en el proceso EDM, y cuya composición química ha sufrido modificaciones. La micrografía también revela una zona rugosa más oscura en la que se han sucedido procesos de temple con el consiguiente cambio de estructura, y también una zona en la que se ha producido un revenido a una profundidad de 15 mm hasta 40 mm. El aspecto estructural de esta zona se asemeja a la del material de base, y limita con la estructura de base térmicamente inalterada que comienza a una profundidad de 40 mm hasta 45 mm.

Influencia de la electroerosión en la superficie de una probeta del material X210Cr12

Considerando que tanto el corte por electroerosión con hilo como el desbaste por electroerosión son procesos térmicos de mecanizado, en el corte con hilo se producen en la zona de corte las mismas alteraciones químicas y mecánicas. Estas alteraciones precisan un examen más a fondo, que se consigue tomando microsecciones metalográficas de las zonas térmicamente afectadas (fig. 2).

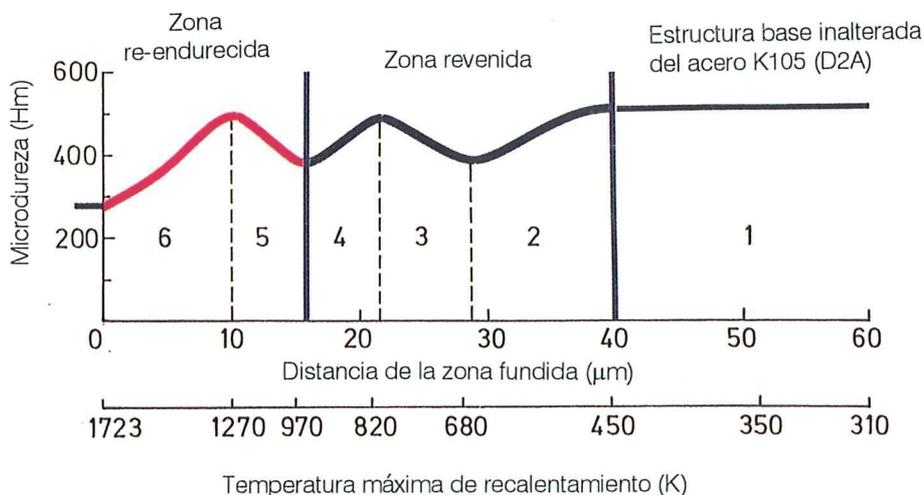
VARIACIONES DE DUREZA EN LA ZONA SUPERFICIAL DE UN ACERO LEDEBURITICO CORTADO POR ELECTROEROSION CON HILO

La zona 1 del útil de acero ledeburítico X165CrMoV12 (BÖHLER K105) no se altera por el corte por electroerosión con hilo.

En la zona 2, el corte electroerosivo genera un calor entre 450 y 680 K.

La martensita inicia un proceso de distensión y de precipitación del carbono de fina dispersión. A partir de los 520 K se transforma también la austenita residual. En general, la estructura pierde dureza según se refleja en el gráfico del revenido.

En la zona 3, las temperaturas oscilan entre los 670 y 810 K. Sigue el proceso de distensión de la martensita y continúa la precipitación de carbono de dispersión fina. Sin embargo, en esta zona y con este tipo de corte electroerosivo se alcanzan temperaturas tan altas que los elementos de aleación del acero se combinan con el carbono precipitado formando carburos, también de dispersión fina, del tipo M₃C, M₇C₃ y M₂₃C₆. Este proceso contrarresta la bajada de dureza provocada por la distensión de la martensita, de forma que, finalmente, se produce un nuevo aumento general de la dureza.

La temperatura de esta zona se mueve entre los 810 y los 960 K. Finaliza la formación de carburos y la distensión de la martensita. Los carburos, antes finamente repartidos, se agrupan formando islas de grandes carburos, provocando así la caída súbita de la dureza. El nivel mínimo de dureza se sitúa a 1220 K aproximadamente, que corresponde al del recocido blando.

La disolución de los carburos del tipo M₃C comienza a temperaturas entre 960 y 1270 K, provocando la formación de carbono libre, que a su vez se combina con hierro para formar el cristal mixto austenita.

La refrigeración mediante un dieléctrico frío transforma la estructura nuevamente en martensita con deformación tetragonal por tensión, provocando un aumento de la dureza.

En esta zona las temperaturas se sitúan entre 1270 K y la temperatura de fusión, aproximadamente 1723 K.

Se crea una estructura sobrecalentada que, por su alto contenido de carbono en disolución, provoca una elevación muy por encima del 40% del contenido de austenita residual y, en consecuencia, un pronunciado descenso de la dureza.

Los valores de dureza de 250 Hm (microdureza) obtenidos, correspondientes a la zona superficial extramadamente clara y de recubrimiento irregular, son muy bajos e indican que se ha producido una alteración total de la estructura. El motivo no puede ser atribuible a una alteración total de la estructura, ya que en realidad, por el efecto del enfriamiento dieléctrico, cabría esperar un endurecimiento de la misma. En teoría, la causa de los bajos valores de dureza puede ser la no reconversión en una estructura "dura". Ocasionalmente se produce una oxidación en los límites de los granos, y cuando las formas son geoméricamente complejas se forman fisuras.

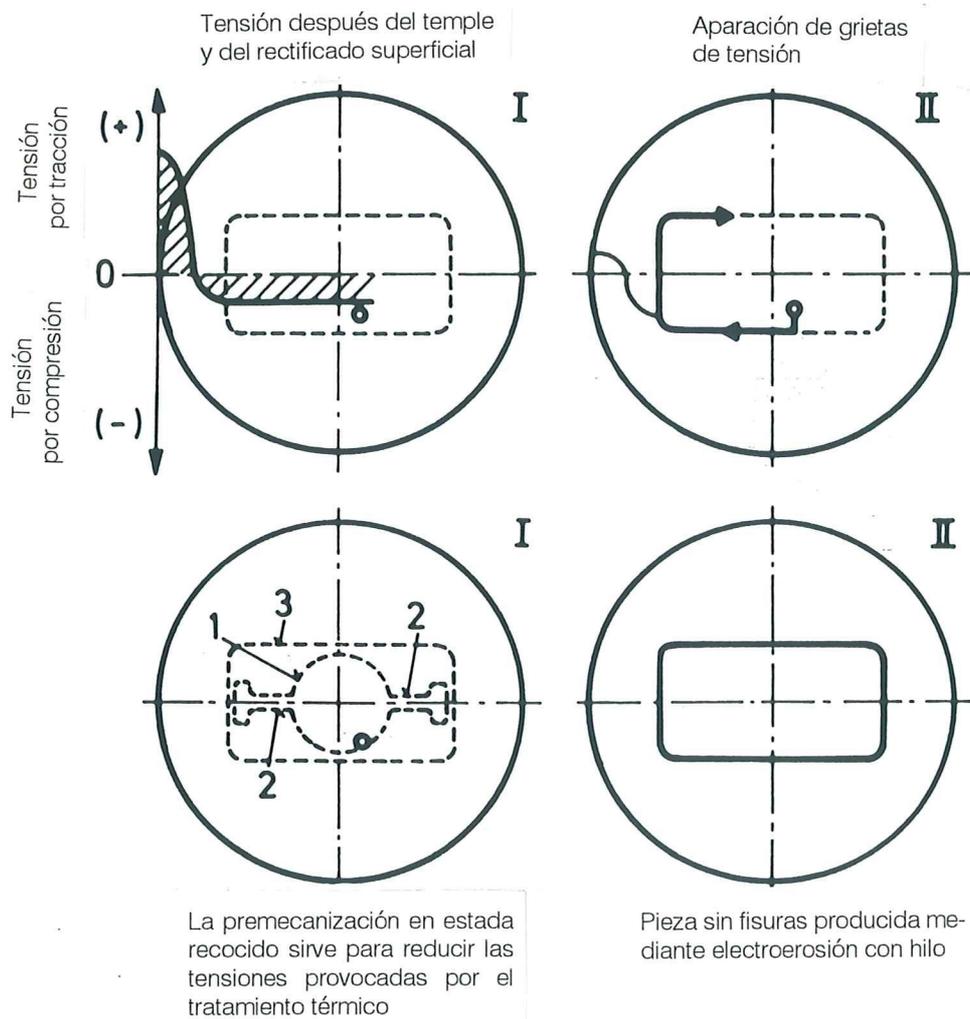
Particularmente en componentes de herramientas de aceros ledeburíticos para trabajos en frío y de aceros rápidos, cuya dureza casi siempre oscila entre 60 y 66 HRC, la interacción de las tensiones propias fruto de la mecanización, con el tratamiento térmico y la electroerosión genera a menudo grietas y deformaciones en la pieza. Este fenómeno se puede aliviar en parte creando entallas de descarga. También es preciso tener en cuenta que los hilos de diámetros reducidos provocan durante el corte mayores concentraciones de tensión, aumentando así el riesgo de la formación de grietas.

Prevención de agrietamiento en útiles producidos por electroerosión

Para juzgar la susceptibilidad al agrietamiento de los componentes templados de herramientas es conveniente observar las tensiones mediante ilustraciones gráficas (fig. 4).

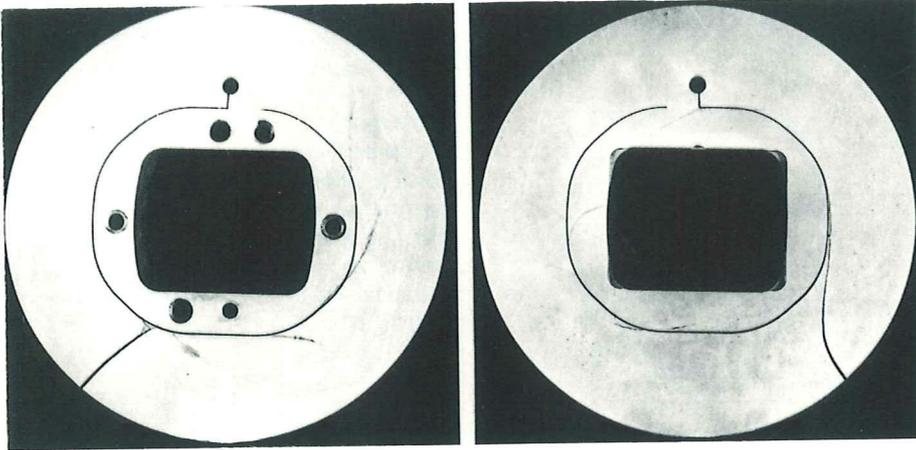
La fig. 5 muestra un punzón de embutir defectuoso.

La pieza de base en este caso fue un disco macizo, tratado térmicamente y rectificado, con un diámetro de 140 mm y un espesor de 52 mm, provisto de cinco agujeros roscados ciegos, así como un agujero ciego de fijación y dos agujeros de salida para el corte por hilo. La mecanización de la figura se realizó mediante electroerosión por hilo. Tras la elaboración de la forma interior, se efectuó un cambio de herramienta y se cortó el perfil exterior. Durante este último proceso se formaron grietas por la liberación de tensiones internas. El fabricante de la pieza detectó las grietas después de la mecanización. Se comprobó que se trataba de acero de la calidad X165CrMoV12 1 ESR (refundido en escoria electroconductora).

Fig. 5. Eliminación de tensiones por la aparición de grietas durante el corte por hilo por electroerosión de chispa

1. Tensiones propias del material de base producidas por
 - 1.1. la premecanización y los agujeros roscados ciegos y agujeros de fijación,
 - 1.2. un tratamiento térmico mal aplicado
 - 1.3. rectificado plano de ambas superficies frontales
2. Desde el punto de vista metalúrgico, el disco macizo de 143 mm de diámetro y 52 mm de espesor es excesivamente grande para el alojar la figura del punzón. Antes del corte por hilo no se había confeccionado ningún tipo de entallas de descarga.
3. La figura se había cortado siguiendo un programa preestablecido a una velocidad excesivamente alta de 1,3 mm/min.

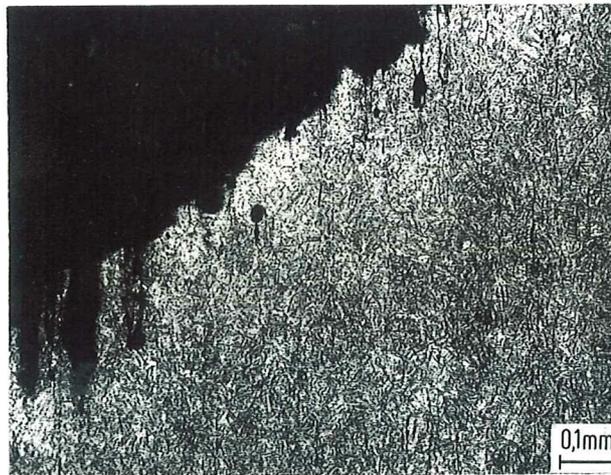
La fotografía 6 revela que en el acero para moldes, la pérdida de material por electroerosión de chispa es más pronunciada en las zonas próximas a las bandas de azufre.

Superficie erosionada de un acero para moldes de plástico con alto contenido de azufre (BÖHLER M210)

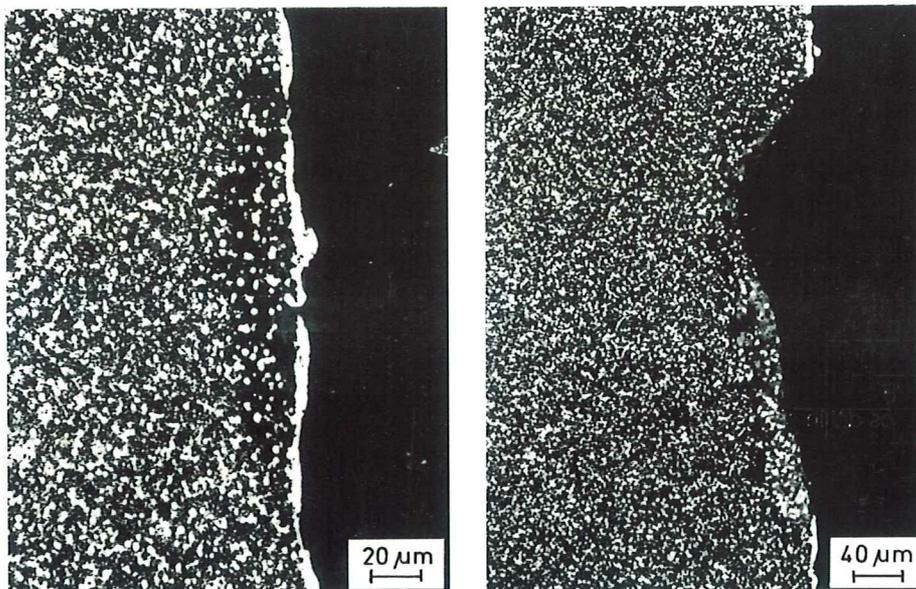
Los voltajes que acompañan a la descarga provocan una electrólisis simultánea que, debida a los campos de dispersión, actúa allí donde el agua establece una conexión eléctrica entre ambos electrodos.

En estas circunstancias son preferibles los generadores estáticos de impulsos, porque en el intervalo entre descargas no queda voltaje en los electrodos. Para evitar esta electrólisis de campos dispersos, que además provocan una pérdida de rendimiento de la zona erosionada, es conveniente procurar una total evacuación del agua y limitar su cantidad. En caso contrario, se produce un ataque electrofítico en forma de puntos sobre la superficie de la pieza, en especial en los límites de los carburos, que hace necesario un tratamiento adicional de la superficie. Como medidas preventivas se suelen aplicar productos protectores en forma de spray o recubrimientos, cuando el tiempo de exposición del electrodo de hilo en la superficie de la pieza no se puede limitar. La electrólisis simultánea es particularmente perjudicial cuando provoca un reblandecimiento del material dentro de la zona de corte, p. ej. en los cantos de la incisión, por disolución parcial de la estructura cristalina. Este fenómeno se debe tener muy en cuenta si el material que se corta es metal duro o acero sinterizado. Otro remedio en estos casos son los cortes de nivelación.

Corrosión en la superficie erosionada de un acero pulvimetalúrgico causada por electrólisis de campo disperso
